ARQUITECTURA TÈCNICA I EDIFICACIÓ TREBALL DE FI DE GRAU

EXECUCIÓ I SEGUIMENT D'ONZE HABITATGES UNIFAMILIARS DE LUXE A GAVÀ MAR

Projectista/es: Yassin Agaiz Boumahza
Director/s: Francisco Jordana / Manel Nogueras Capilla
Convocatòria: Gener/ Febrer

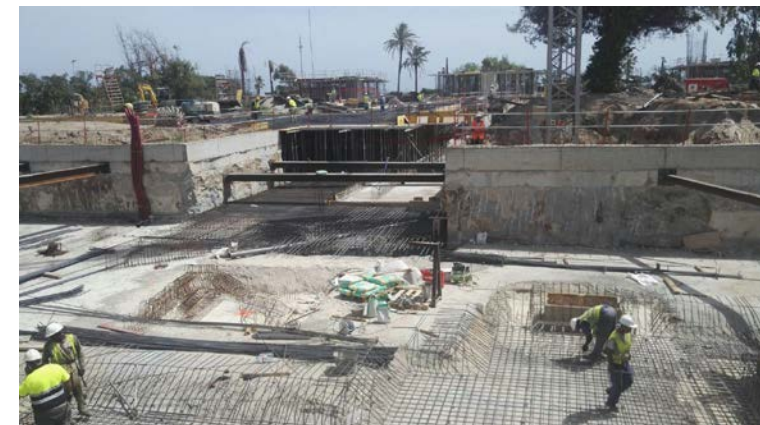
Il·lustració 10: Cimentació restant en trobada d'obra

El 90% de la cimentació estava resolta, havent finalitzat també, en la seva majoria l'estructura de la planta soterrani, i havent començat l'estructura sobre rasant, que començava a tenir ritme de manera gradual.

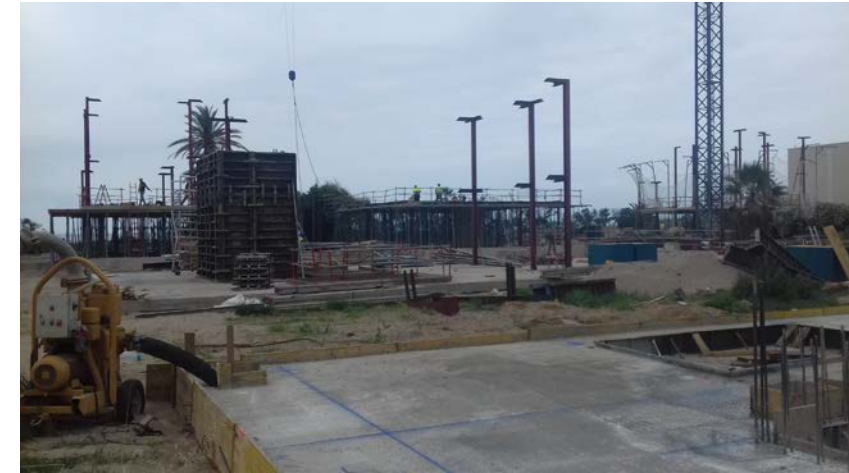
II·lustració 13: Estructura executada sobre rasant.

Podem apreciar en les imatges en la quantitat d'obra executada en el moment d'arribada.

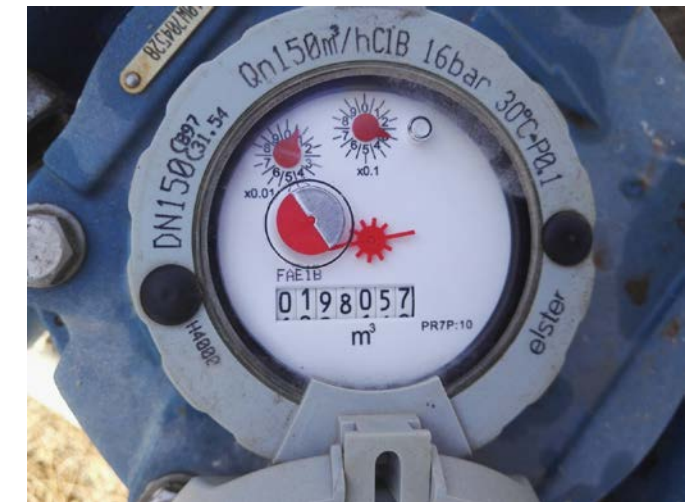
II·lustració 15: Comptador d'aigua extraiguda de freàtic.

Mitjançant un comptador d'aigua, he pogut saber que extrèiem uns 16.000m³ d'aigua mensualment, que s'han anat reduint amb el progrés de l'obra i sobretot amb la impermeabilització dels murs pantalles que serveixen de contenció del terreny.

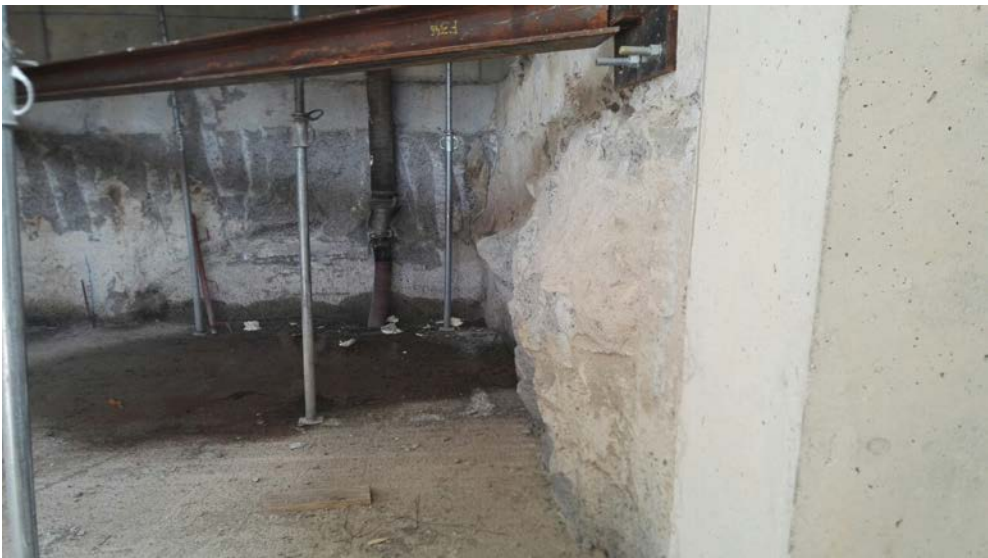
Il·lustració 16: Murs pantalla i mànega sistema wellpoint.

Como es pot apreciar a les imatges, les pantalles presentaven errors d'execució conforme a la verticalitat del paraments.

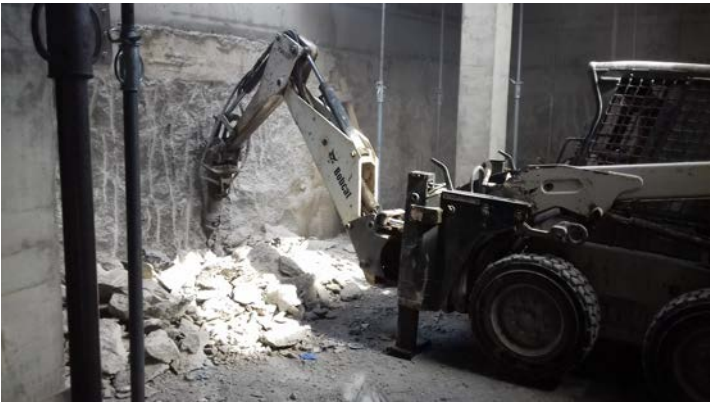
Il·lustració 17: Picat de pantalles amb retro.

Per a aquesta tasca es va llogar una retroexcavadora per picar els bols de formigó armat que trencaven la verticalitat de la mateixa, a més a més, feien impossible la impermeabilització pensada i la posterior execució dels envans paral·lels als murs pantalles, per la realització d'una cambra d'aire entre el mur pantalla i la zona habitable de la planta soterrani connectada horitzontalment amb el forjat sanitari previst després de la impermeabilització.

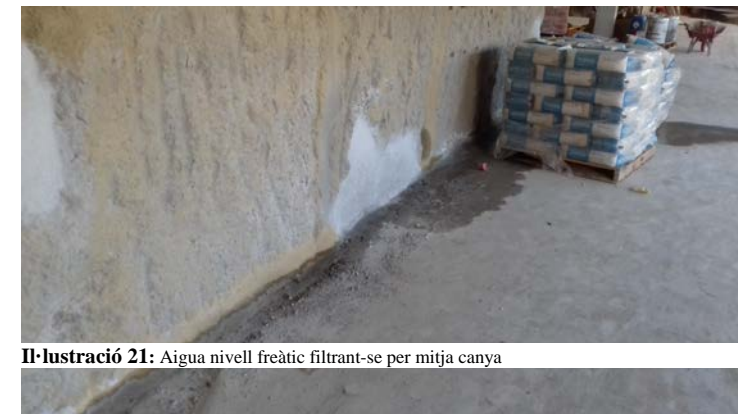
Il·lustració 21: Aigua nivell freàtic filtrant-se per mitja canya

El segellat de la junta només podia ser possible després d'haver finalitzat el treball de picat de murs pantalles, ja que si aquest segellat hagués sigut executat abans o durant, les vibracions provocades per el martell debilitarien l'estructura del segell, incloent-hi la seva fissuració i aleshores mal funcionament del sistema.

És per això que es procedeix a la formació de les mitges canyes de 2,5x2,5 cm aproximadament, mitjançant morter de reparació impermeable armat amb fibres i s'acaba amb una capa de reforç d'aproximadament 3mm de morter elàstic armat amb una malla de fibra.

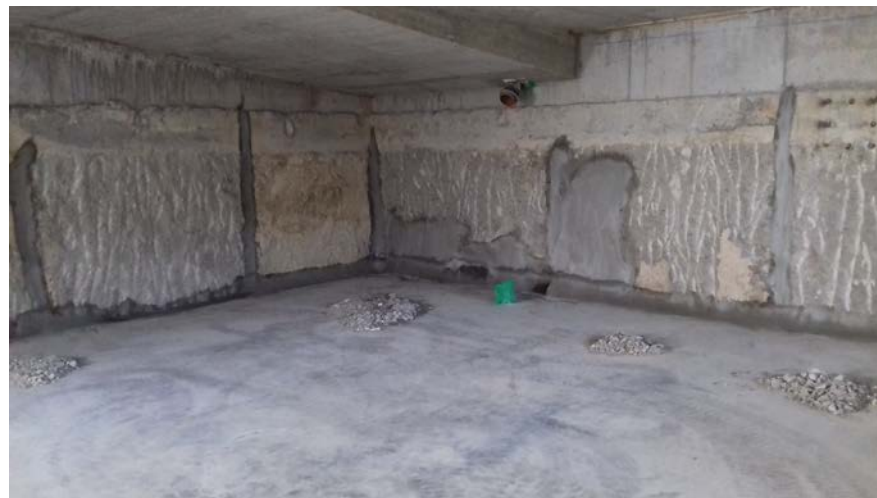
Il·lustració 23: Impermeabilització juntes mur-mur.

De igual manera, es procedeix al segellat de tota la longitud de la junta, procedint de la mateixa manera per el segellat de la junta entre mur-pantalla:

- Sanejament i neteja de la zona.
- Aplicació primera capa de morter impermeable.
- Aplicació de la segona capa.
- Deixar secar.

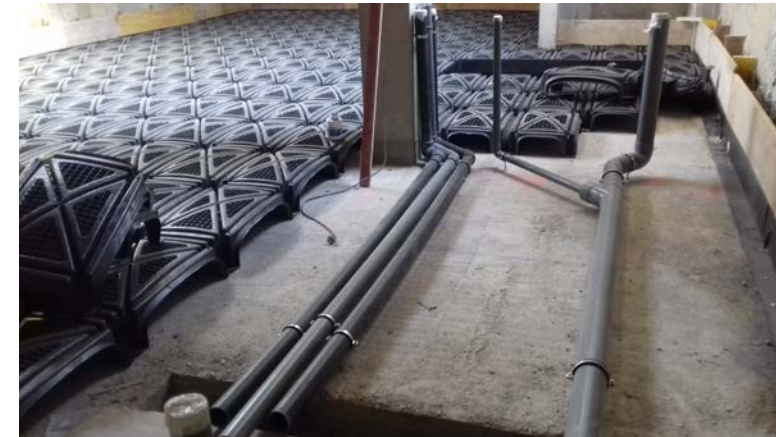
Il·lustració 26: Forjat sanitari en execució amb tubs de sanejament.

Una altra de les característiques d'aquesta mena de forjat sanitari és la seva funcionalitat, com per exemple poder passar tubs de sanejament o tubs de pre-instal·lacions, tant elèctriques, com de fontaneria previstos per cambres humides o per bombes d'extracció d'aigua previstes en cada un dels habitatges.

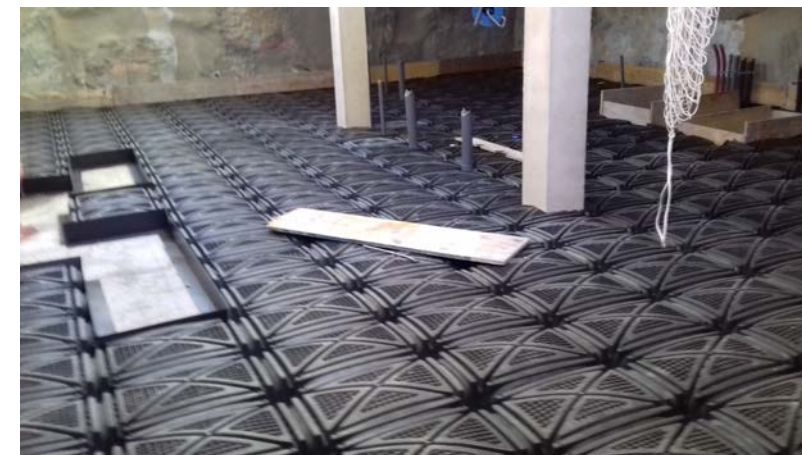
Il·lustració 27: Forjat sanitari executat complet a falta d'armar i formigonar.

Amb aquest tipus de peces, el seu sistema de col·locació es molt ràpida, ja que poden ser encaixades unes amb altres, deixant tota la superfície assemblada, formant així una base de suport hermètica, amb nervis creuats a la part superior que serveixen de per augmentar la rigidesa de la superfície i que a la vega serveix de suport de la malla electrosoldada.

Aquestes superfícies es formigonaven amb motobomba per l'impossibilitat d'accedir a la planta sota rasant amb grua.

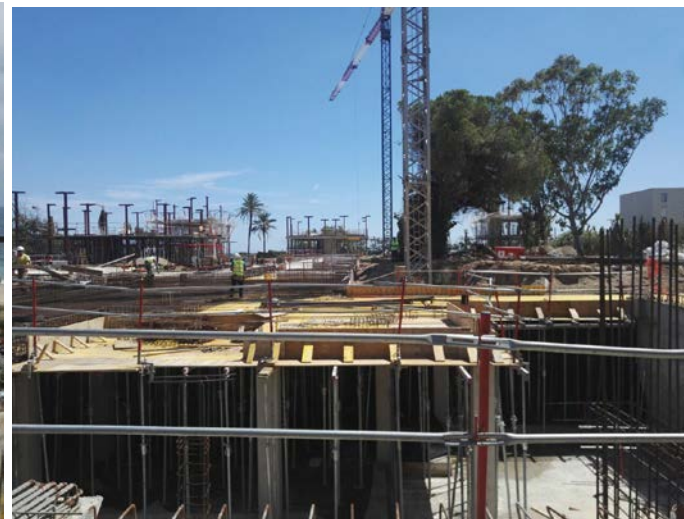
Il·lustració 29: Encofrats sotre soterrani.

Aquest tipus d'estructura no comporta cap dificultat a l'hora de ser executada, una vegada executat l'encofrat es replantejava l'armat i es col·locava, després de revisar-ho conjuntament amb l'aparellador de la Direcció D'Obra, es formigonava amb cubilots.

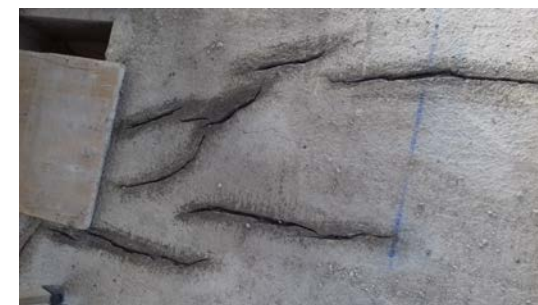
Il·lustració 33: Fissures sanejades per mal assecat del formigó.

El procés d'asseccament es va haver d'humidificar constantment per evitar fissuracions, encara així es van donar fissures a causa de les altes temperatures donades durant l'estiu, de manera que les van d'haver reparar, previ sanejament, amb morter de reparació.

“Vaig haver de fer control diari de reparacions de fissures ja que en van aparèixer moltes.”

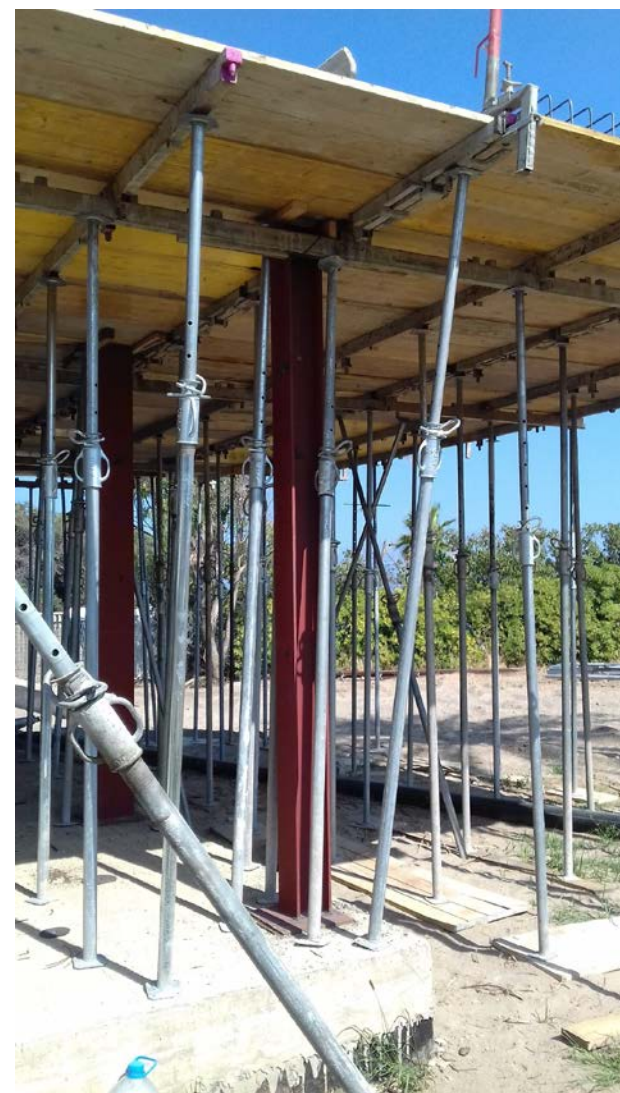
Els pilars metàl·lics poden ser de tres tipus, entre HEB-160, HEB-200 i pilars tubulars de secció quadrada. Amb una altura aproximada de 3,05m cadascun dels pilars.

La seva col·locació consistia en deixar una platina com a base, soldada als reforços de l'armat de la llosa o bé a la part superior d'un altre pilar metàl·lic per tal de rebre l'esforç de compressió.

Il·lustració 34: Pilars metàl·lics.

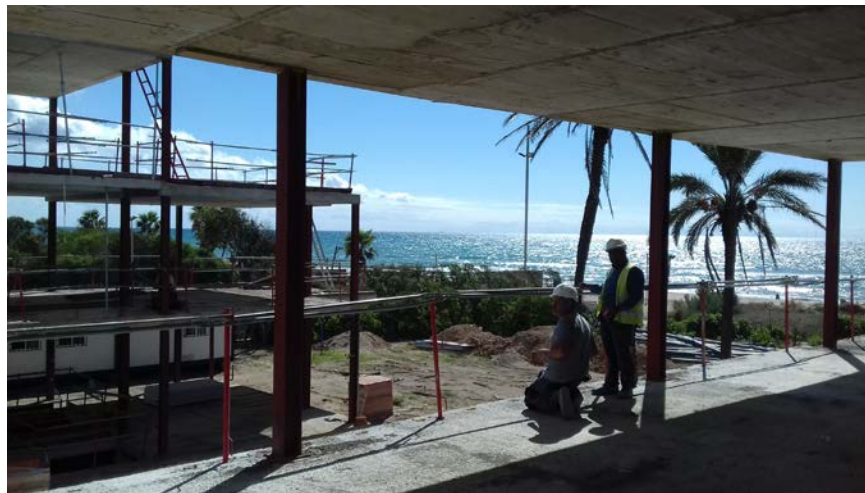
Els tancaments exteriors per formar la façana, es componen per totxana perforada tradicional “gero” amb unes dimensions de 29x14x9cm, col·locats a ½ asta deixant un espessor de 14 cm. Pres amb morter de ciment CEM II/B-P 32,5 N i sorra de riu del tipus M-5, de dosatge 1/6, preparat en central i subministrat

Il·lustració 39: Encarregat marcant tancament exterior amb peó.

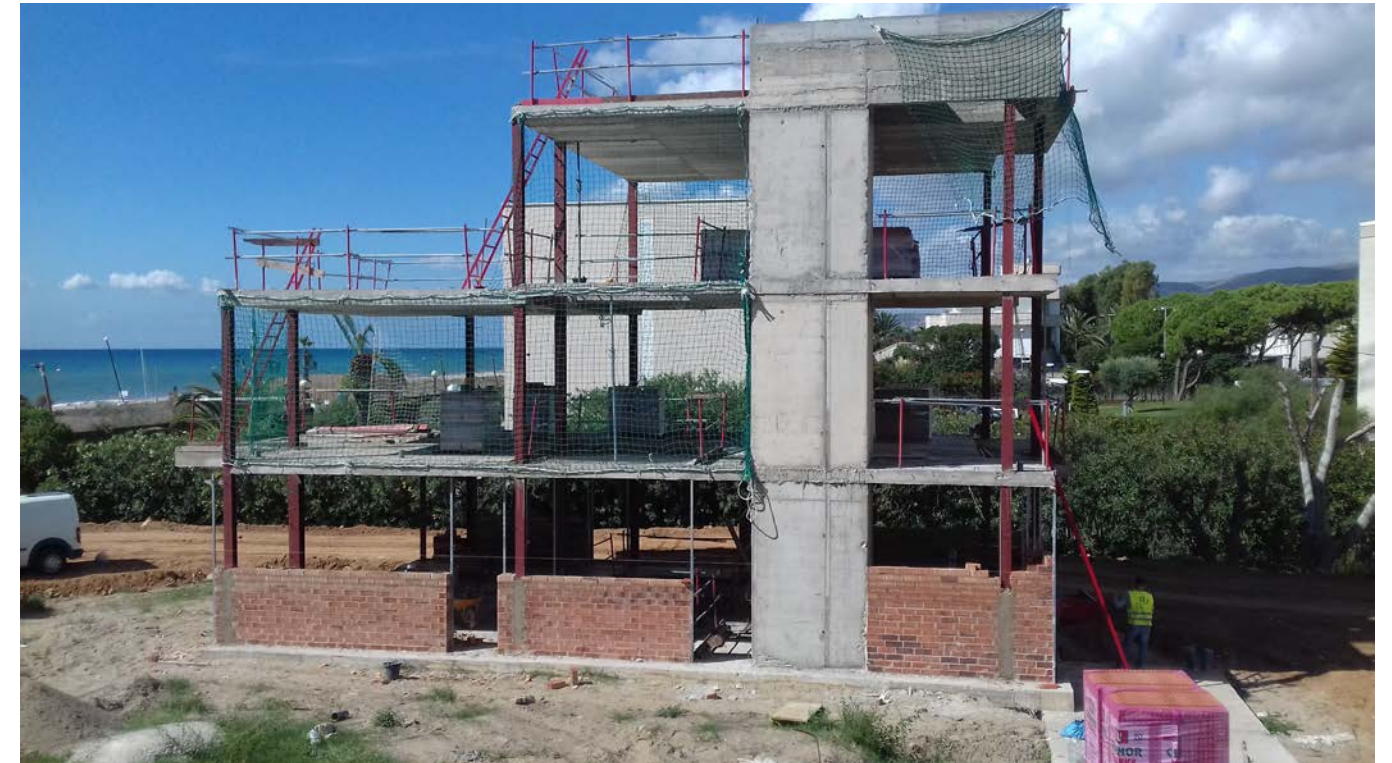
He après a que les peces de totxana sempre s'han d'humidificar fins quedar xopades d'aigua per executar-les, evitant així, la retracció de les peces i que s'ha de tenir molta cura amb la verticalitat del paraments fent servir regles de sòl a sostre per obtenir una base recte.

Il·lustració 40: Començament execució tancament exterior casa 1.

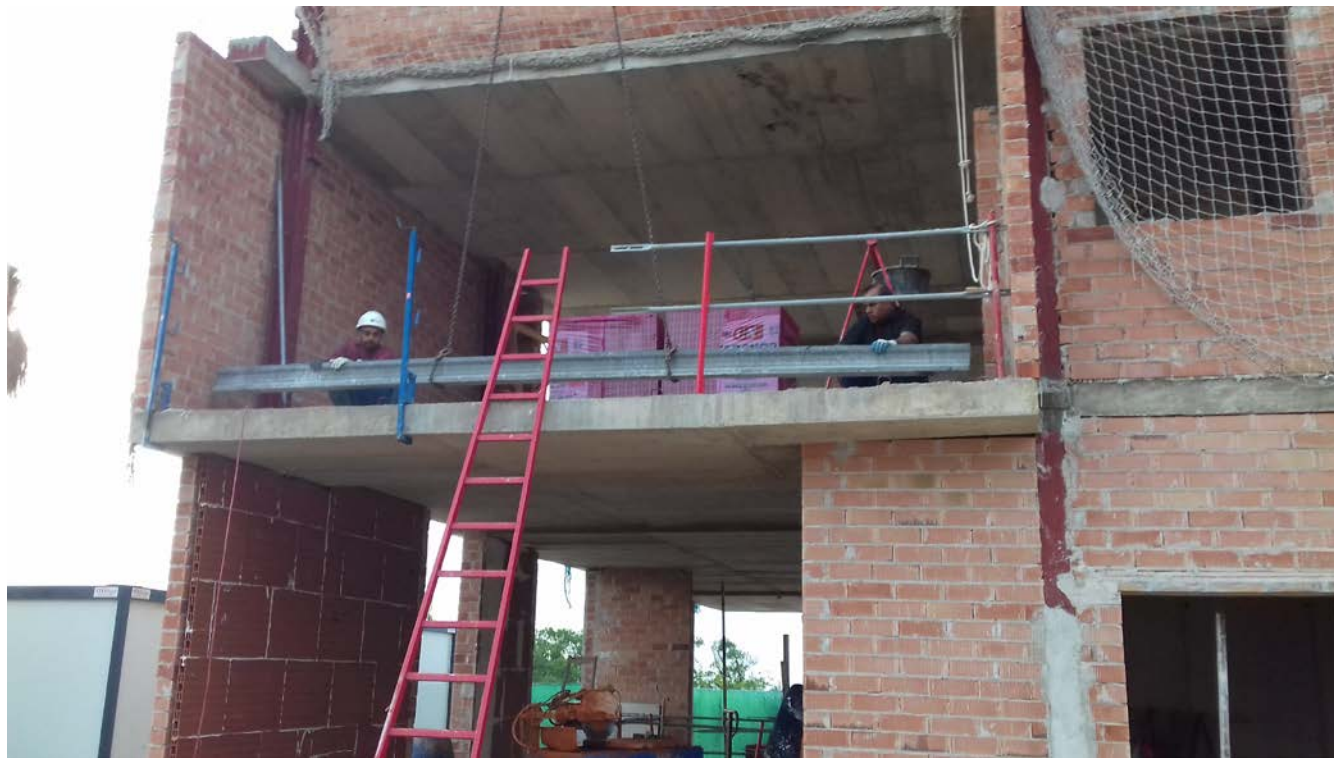
Amb aquesta idea al cap, l'execució va ser contrària a lo estipulat en projecte. Hi ha només un motiu per haver procedit contràriament al projecte, i és econòmic. Disposava de aproximadament de 30.000 euros per executar aquesta unitat d'obra, una de les coses que he après és economitza de la manera possible aquest cost i beneficiar la constructora, de manera que va sorgir la implantació de realitzar un canvi de llinda, en comptes d'acer, posar-ne de ceràmiques i bigues autoportants en els buits de més de 2 m d'apertura, sempre i quan hi hagi una explicació lògica del canvi.

Il·lustració 41: Elevació amb grua de biga autoportant per l'execució de la llinda.

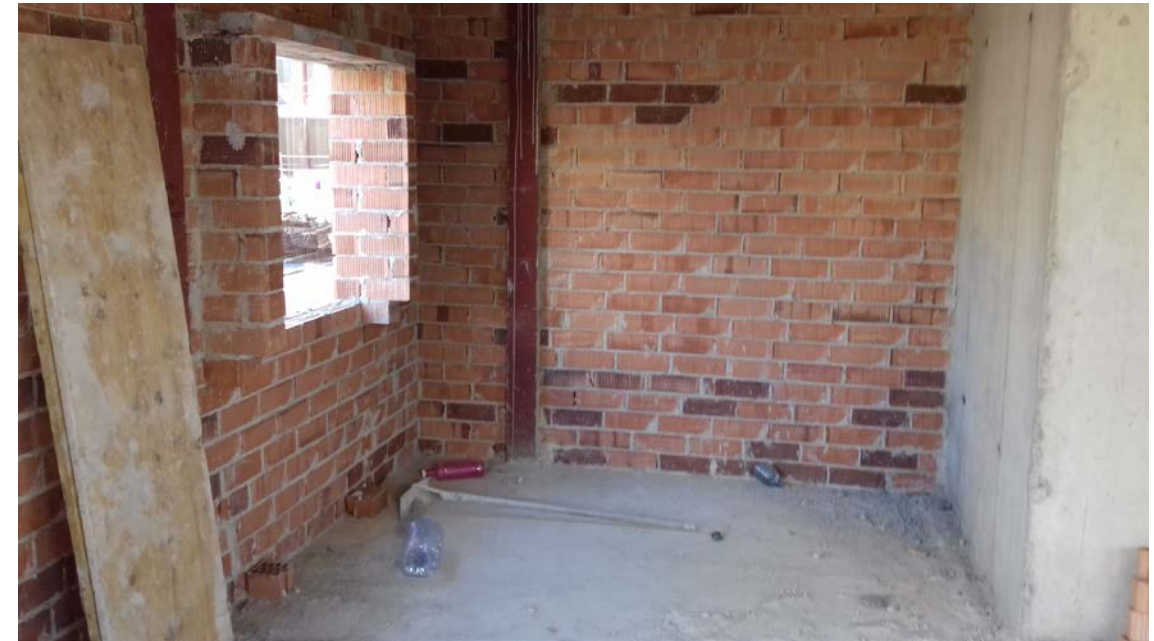
Així que, de manera conscient es va proposa el canvi a la Direcció Facultativa, al·legant la facilitat i comoditat de l'execució de les llindes ceràmiques i sobretot, totes les problemàtiques que podrien comportar les llindes metàl·liques en el futur, tant com oxidacions i/o corrosions de l'acer i l'afluixament de les fixacions mecàniques.

Il·lustració 42: Finestra amb llinda ceràmica.

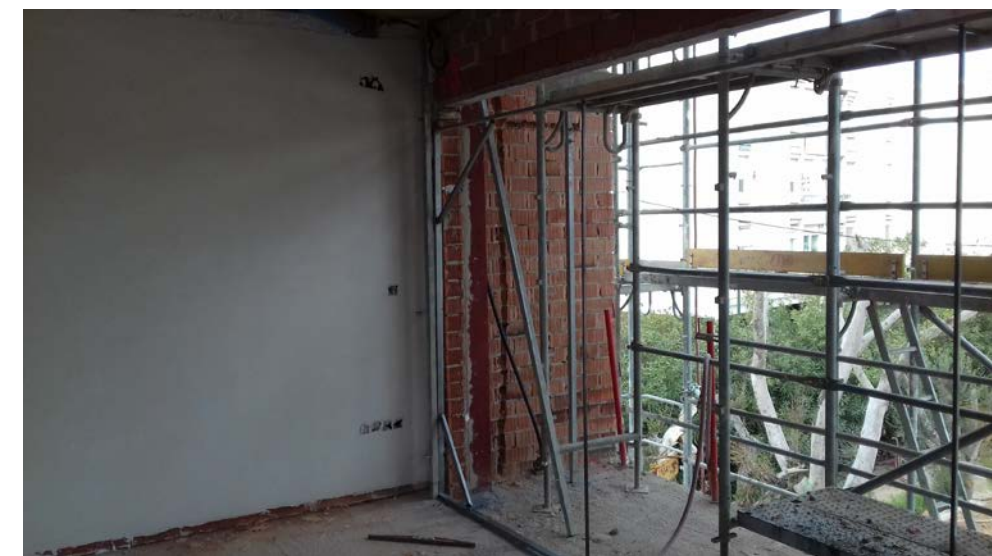
Altres peces essencials per la formació de finestres i portes en tancaments exteriors són els premarcs d'alumini que s'utilitzen principalment per les fixacions de les fusteries, que s'executaran posteriorment. En aquesta unitat d'obra s'ha de tenir cura amb la seva col·locació, ja que aquest element essencial per a que la façana, en aquest cas una façana ventilada, es pugui executar de manera correcta o no.

Il·lustració 43: Premarc d'alumini col·locat.

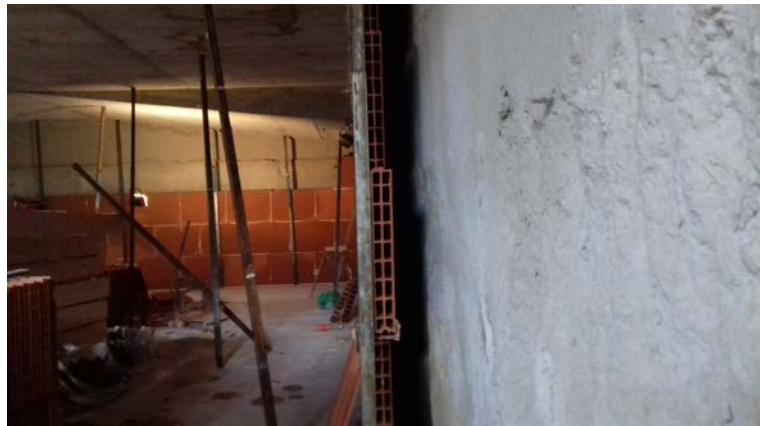
L'envà de 4cm d'espessor s'ha utilitzat principalment per l'execució d'un trasdossat per formar una cambra d'aire entre el tancament exterior de gero i la zona interior de l'habitatge, aïllant així l'habitatge tant tèrmicament com acústicament. S'executa a 5cm del tancament exterior.

Il·lustració 43: Formació de cambra d'aire entre pantalla i envà.

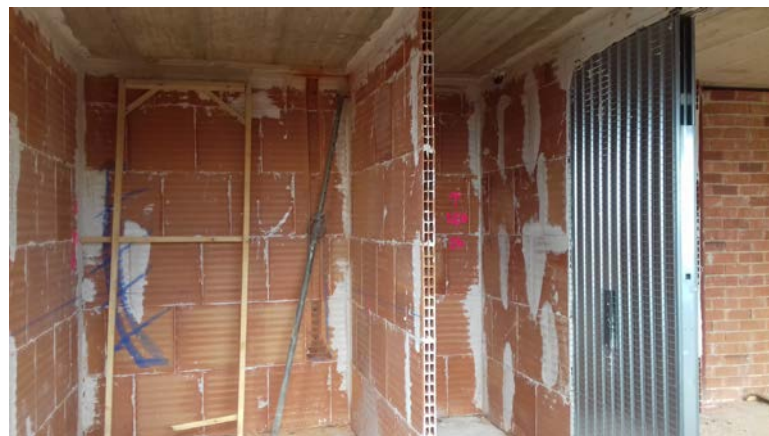
L'envà de 7cm d'espessor es la principal peça que s'ha utilitzat com a divisòria interior per formar la distribució de l'habitatge, excepte les divisòries entre cambres de bany i la resta del habitatges. També són ideals per adjuntar-hi calaix per a portes corredisses.

Il·lustració 44: Execució d'envans amb krona incorporada.

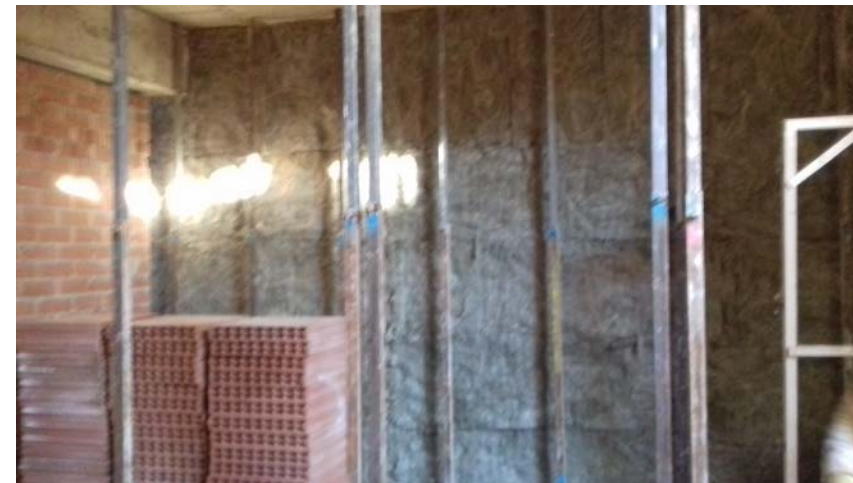
Al que fa a l'execució, es col·loquen dues fileres d'envans deixant així, una cambra d'aire a l'interior d'elles, on a més a més s'aïllava amb llana de roca.

Il·lustració 45: Aïllament tèrmic de 5cm entre envans.

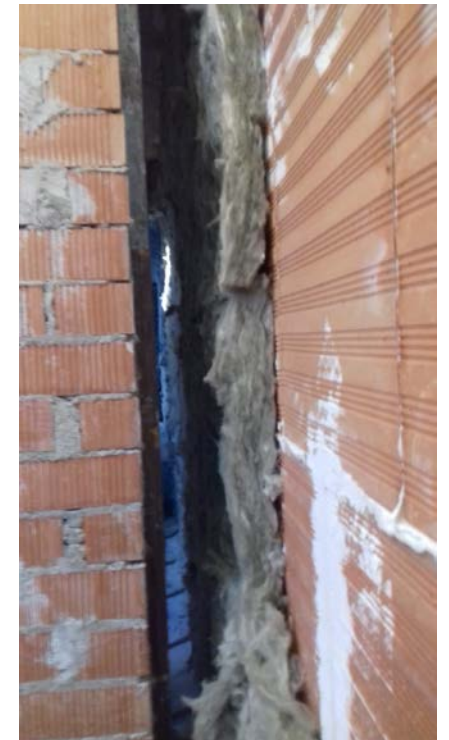
Il·lustració 46: Aïllament tèrmic de 5cm entre envans.

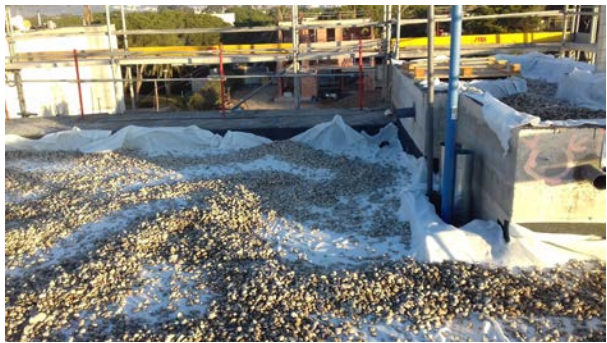
Il·lustració 47: Coberta durant estesa de graves

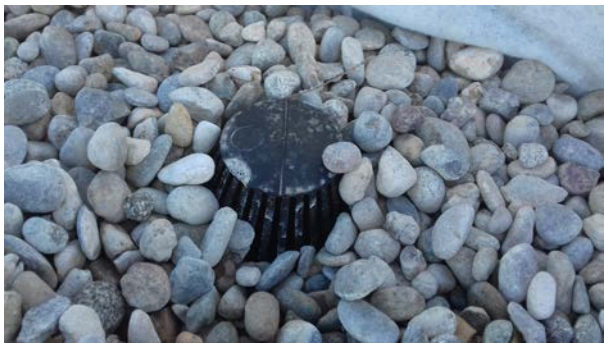
Il·lustració 48: Paragravilles.

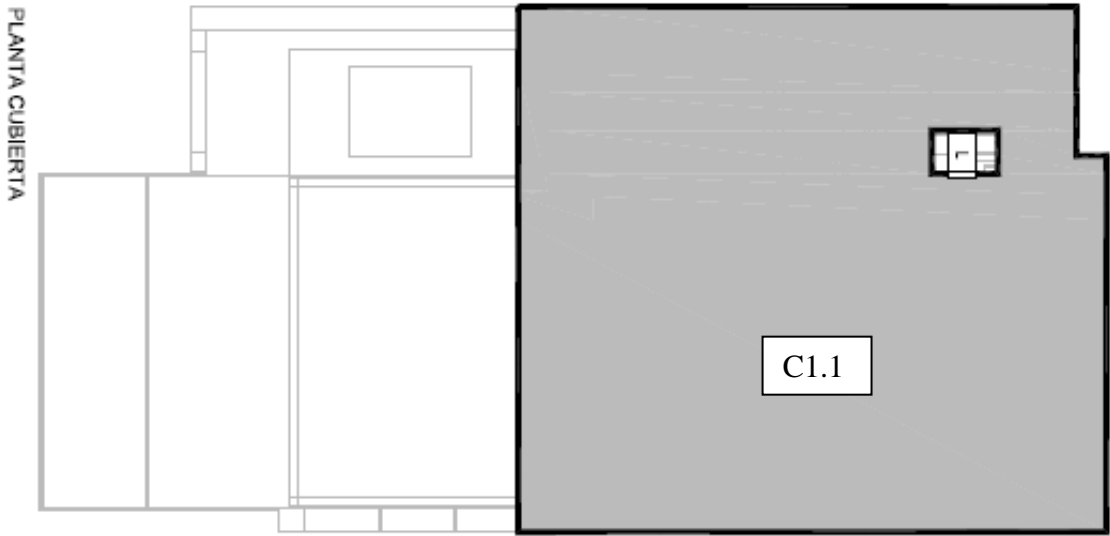
C1.1	Coberta plana no transitable acabat de graves Cobertes
1	Capa drenant de grava de 5cm d'espessor amb àrids màxims de 30-40mm
2	Capa antipunxaments geotèxtil de 200g/m2 de fibra de polièster.
3	Aïllament amb placa rígida d'espuma de poliestirè extruït d'alta densitat (XPS) de 7cm d'espessor, de 300 kPa de resistència a compressió, i una conductivitat tèrmica $e = 0,034$ W/mK.
4	Làmina asfàltica tipus LBM(SBS)-40-FP de betum modificat Esterdan 40 P Elast de 4,0kg/m2.
5	Formació de pendents amb formigó cel·lular de densitat 300kg/m3 d'espessor màxima 15cm i mínim 5 cm amb pendents compreses entre el 1% i el 3%.
6	Làmina de polietilè.
7	Imprimació asfàltica del suport amb emulsió bituminosa de naturalesa aniònica de baixa viscositat per la reparació de la superfície.
8	Forjat de llosa de formigó armat de cantell variable segons projecte.

Il·lustració 49: Planta coberta tipologia A2

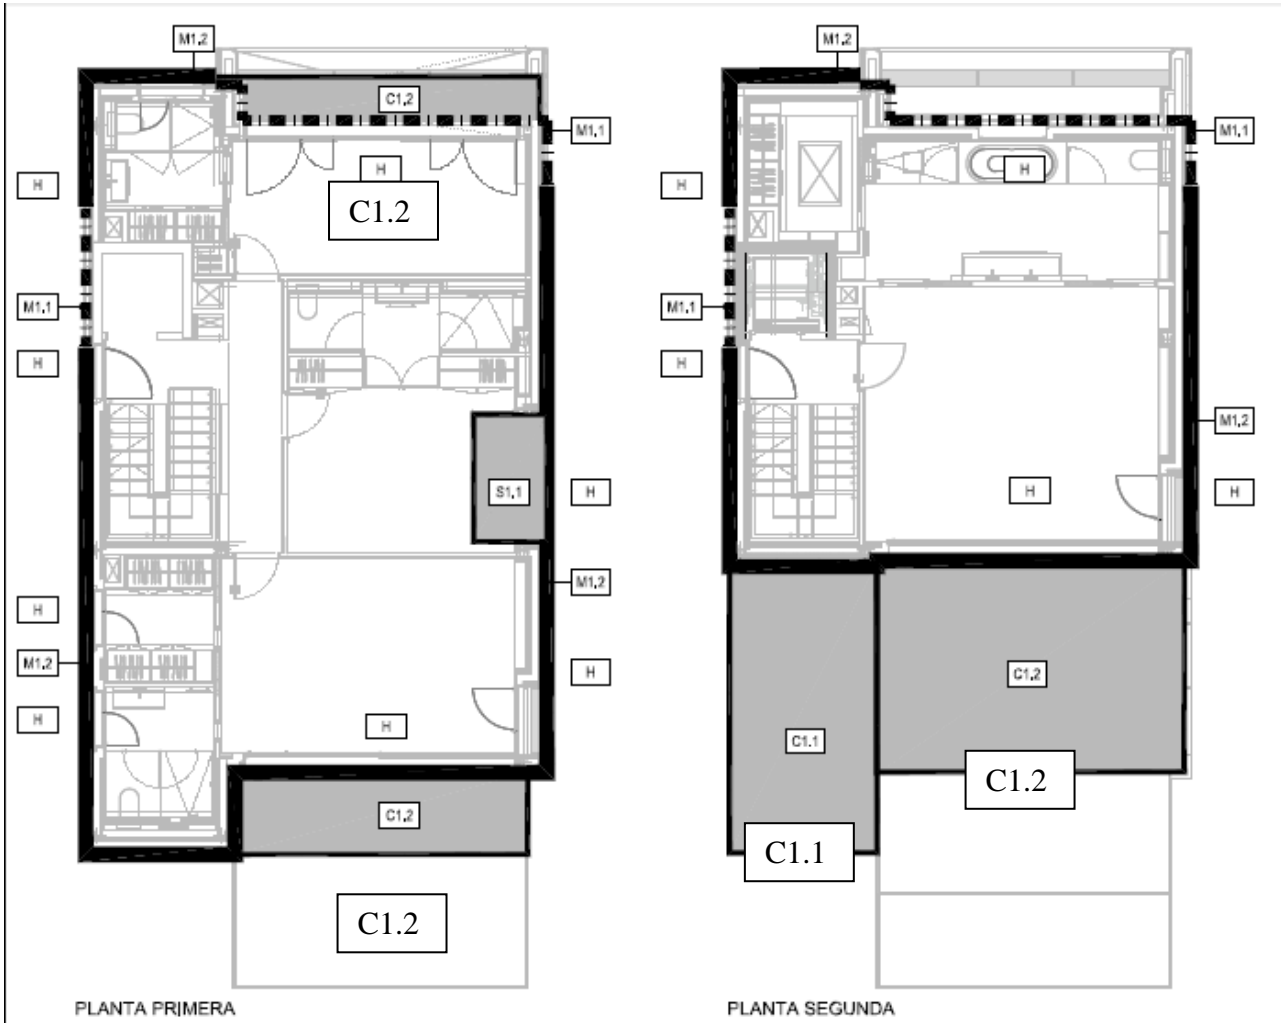
C1.2 Coberta plana transitable de tarima de fusta.
Terrasses

- 1 Paviment de fusta per exteriors, amb tractament protector per a exteriors de 22mm d'espessor i 10 cm d'ample, col·locat amb fixacions mecàniques sobre rastrells de pi cuperitzats de 5x5 cm d'espessor sobre suports regulables en altura.

- 2 Capa de morter de regularització reglejada amb morter de ciment i sorra de riu amb dosificació 1/6, tipus M-5.
- 3 Capa antipunxaments geotextil de 200g/m2 de fibra de polièster.

- 4 Aïllament amb placa rígida d'espuma de poliestirè extruït d'alta densitat (XPS) de 5cm d'espessor, de 300 kPa de resistència a compressió, i una conductivitat tèrmica $e= 0,034$ W/mK.

- 5 Làmina asfàltica tipus LBM(SBS)-40-FP de betún modificat Esterdan 40 P Elast de 4,0kg/m2.
- 6 Formació de pendents amb formigó cel·lular de densitat 300kg/m3 d'espessor màxima 15cm i mínim 5 cm amb pendents compreses entre el 1% i el 3%.

- 7 Lámina de polietilè.
- 8 Imprimació asfàltica del suport amb emulsió bituminosa de naturalesa aniònica de baixa viscositat per la reparació de la superfície.

- 9 Forjat de llosa de formigó armat de cantell variable segons projecte.

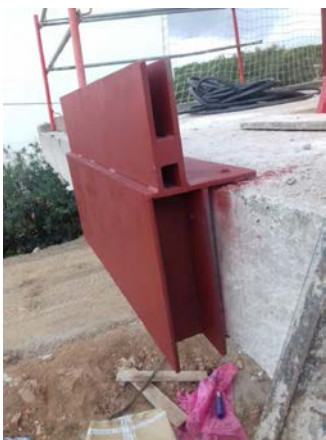
Aquest tipus de coberta es situa a les terrasses. Encara no s’ha començat a executar a dia d’avui, ja que depenen dels perfils metàl·lics que conformaran la barana de les terrasses que encara no he pogut resoldre’n el tipus de peça i l’industrial que l’ha de fabricar, subministrat i executar en obra.

Il·lustració 50: Perfil metàl·lic que s’està estudiant.

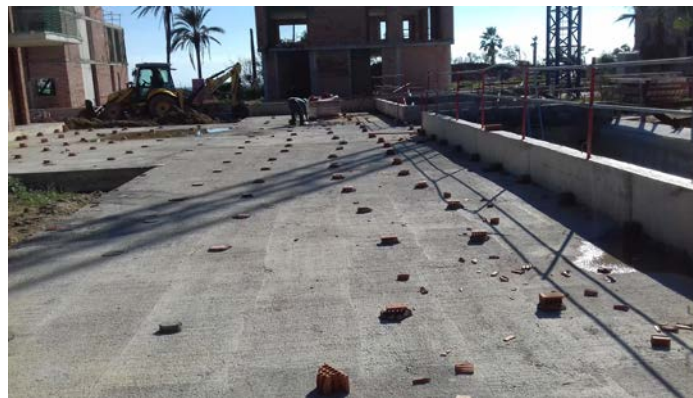
1. Primer es fiquen els toques de totxana presa amb morter per fer la pendent.

Il·lustració 52: Formació de pendents.

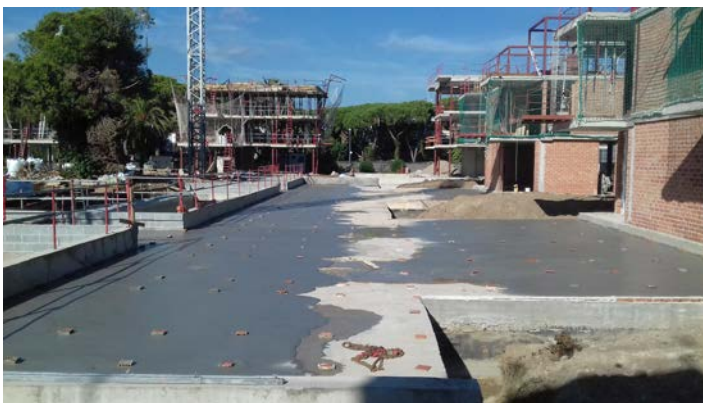
2. Després s'aboca el formigó cel·lular.

Il·lustració 53: Abocament formigó cel·lular.

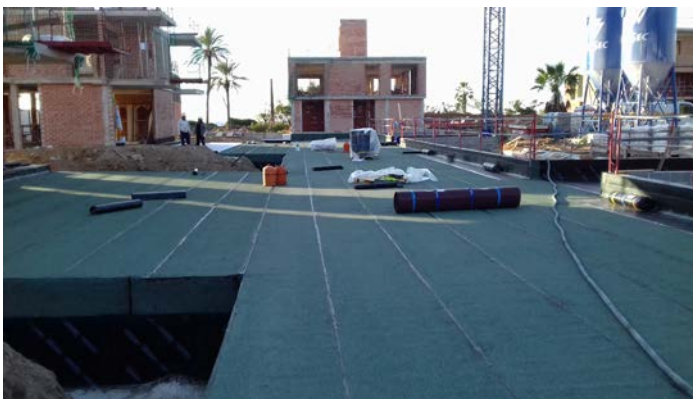
3. Una vegada abocat el formigó es deixa assecar i s'impermeabilitza.

Il·lustració 54: Impermeabilització bicapa.

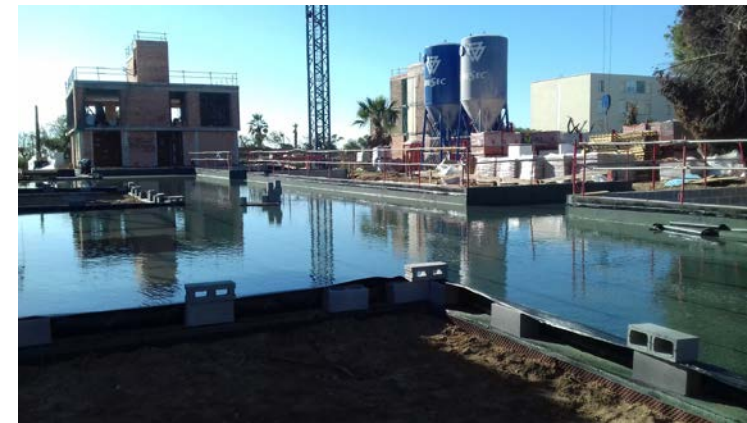
4. Es fa la prova d'estanqueïtat.

Il·lustració 55: Prova d'estanqueïtat.

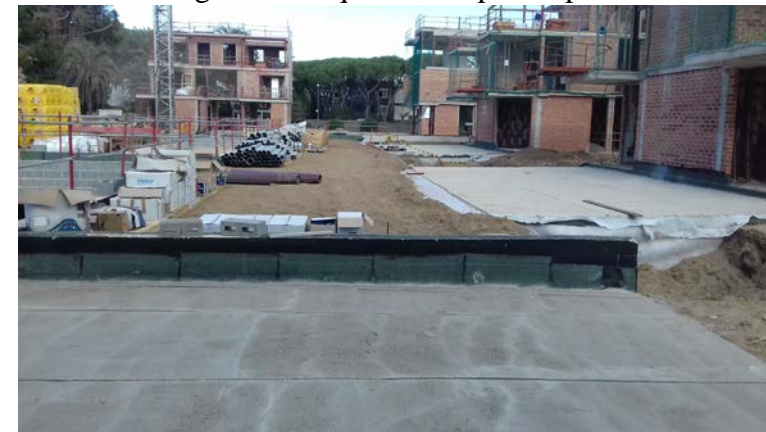
5. Es fica la huevera i el geotèxtil i queda llest per emplenar de terra.

Il·lustració 56: Terres abocades sobre coberta.

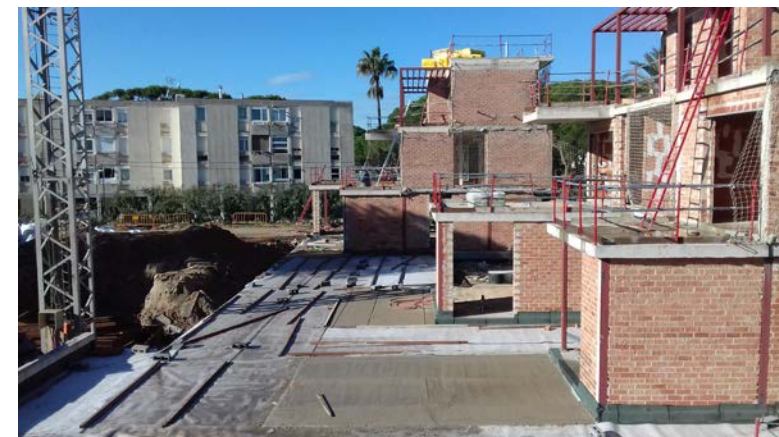
Il·lustració 57: Coberta amb danodren nodular a falta de geotèxtil i terres.

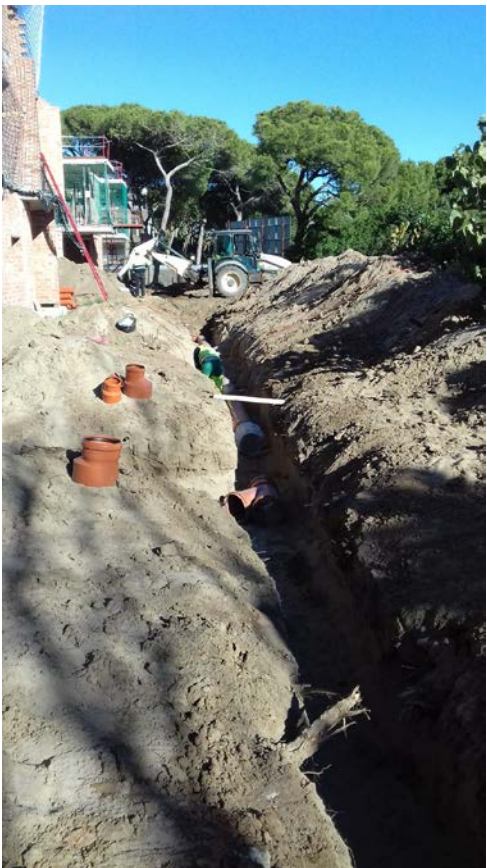
Una vegada clar el recorregut dels tubs, es comença a obrir les rases amb medis mecànics on aniran ubicats els tubs, donat que es tracta d’un terreny principalment format per sorra, no calia executar solera en la base, ja que el sòl és totalment compacte.

Il·lustració 58: Rases per a sanejament.

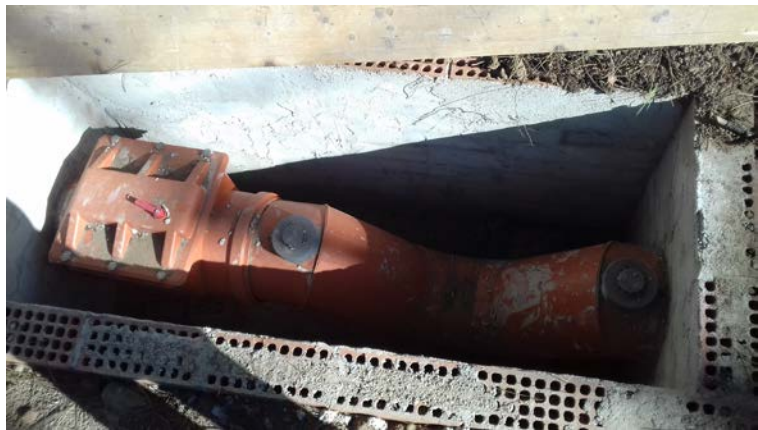
Il·lustració 59: Connexió amb xarxa general de sanejament

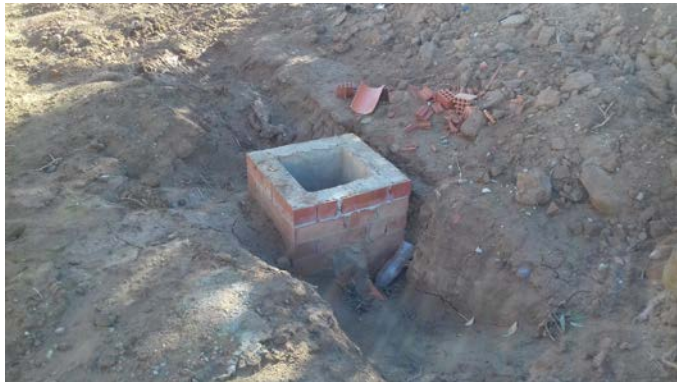
Després de l’execució de les rases, els operaris col·locaven els tubs i uns altres executaven les arquetes corresponents amb totxana, per fer els futurs registres.

Il·lustració 60: Arqueta.

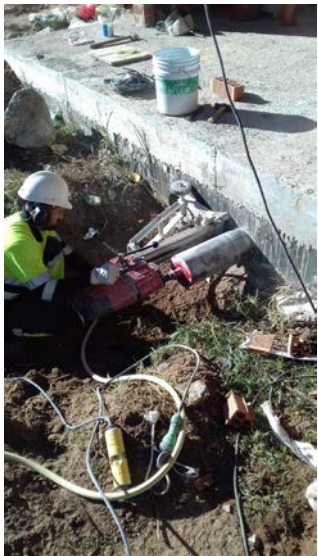
Il·lustració 61: Perforacions per a connexió a l’habitatge.

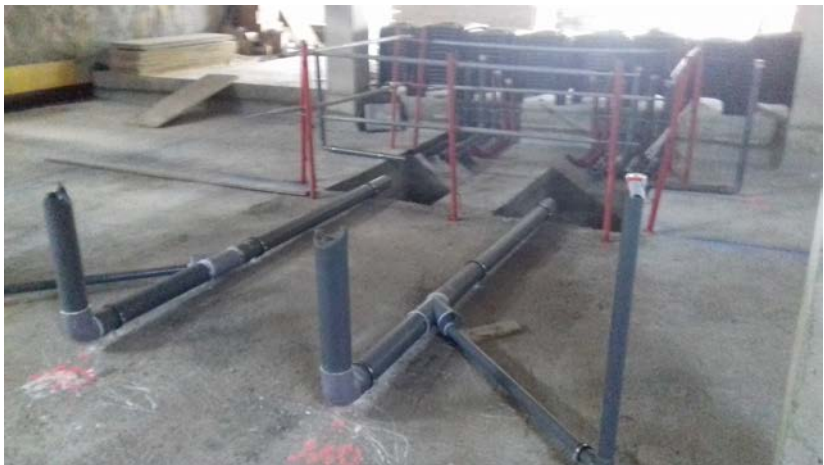
Per el que fa el sanejament interior dels habitatges, s’han fet servir tubs de PVC de diàmetre 110 mm per a vàters i de 50 mm per la resta d’elements, tals com, lavabos o dutxes.

Aquests tubs esmentats anteriorment, també es van executar posteriorment de l’execució de l’estructura horitzontal, sense deixa cap previsió, fent les perforacions pertinents on marca el projecte.

Il·lustració 62: Instal·lació sanejament planta soterrani.

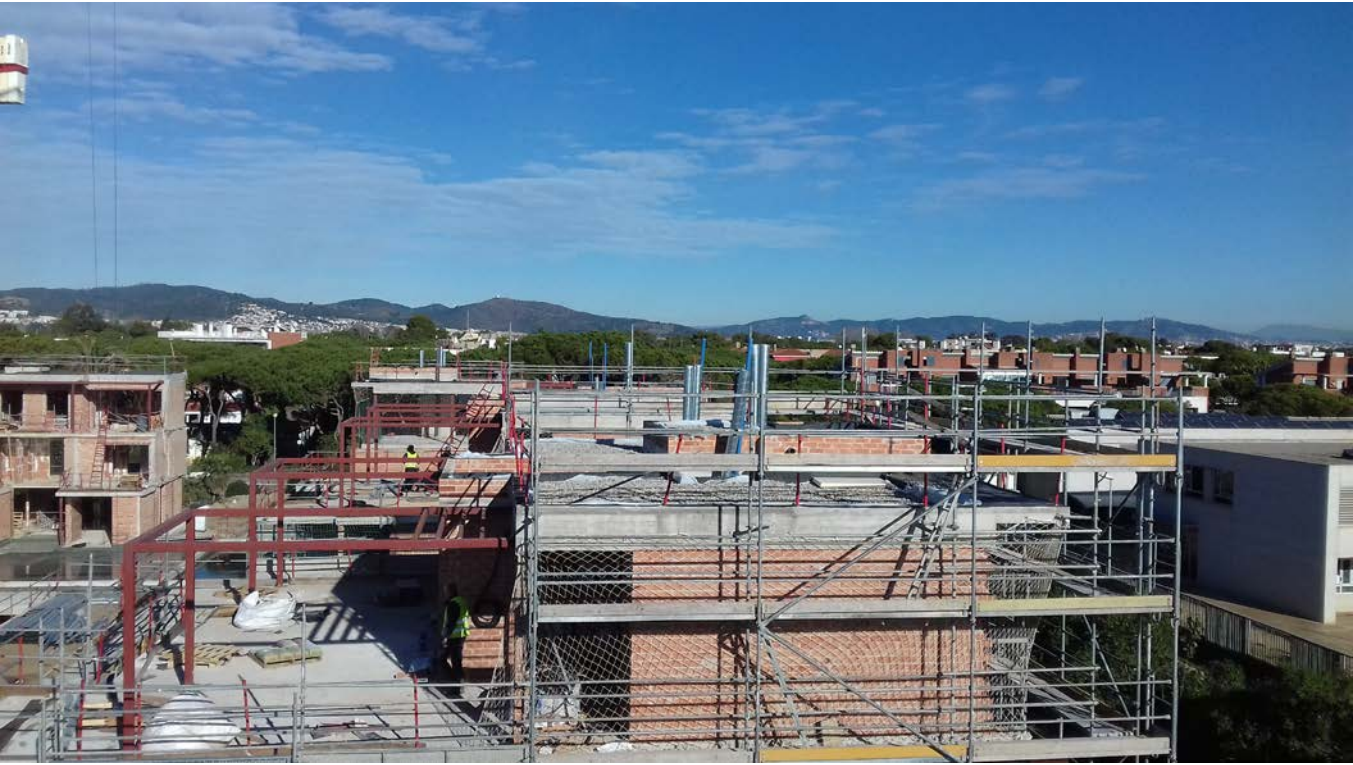
En la següent imatge es pot apreciar com els tubs d'acer galvanitzat sobresurten per la coberta dels habitatges amb una altura aproximada de 2 metres, longitud establerta per normativa.

Il·lustració 63: Elevació tubs ventilació i extracció per a formació de xemeneies.

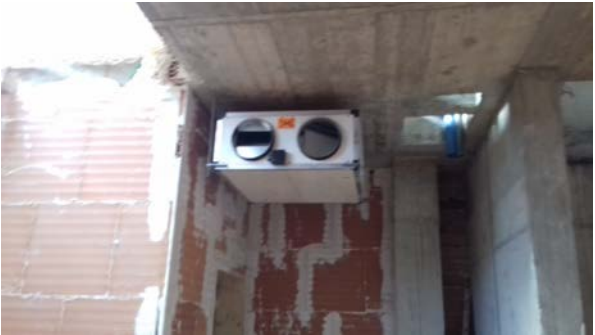
Il·lustració 65: Recuperador de calor.

Aquests aparells s'han col·locat als sostres de les plantes sota rasant deixant la seva previsió fins que arribi el moment de començar a passar la instal·lació.

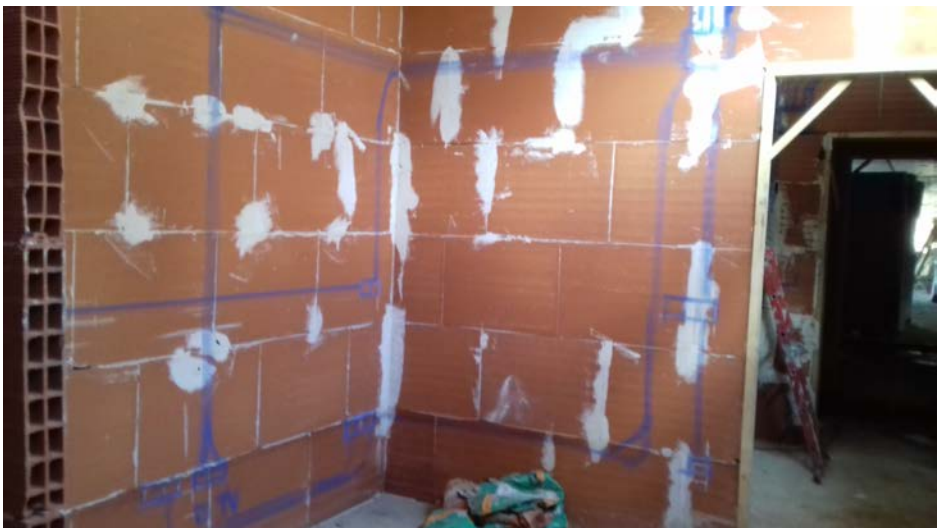
Il·lustració 69: Marcatge pas d’instal·lacions.

Per realitzar les pre-instal·lacions, en primer lloc l’encarregat de la empresa dedicada a fer les instal·lacions a l’obra comença a marcar segons projecte a peu d’obra tota la instal·lació amb un marcador.

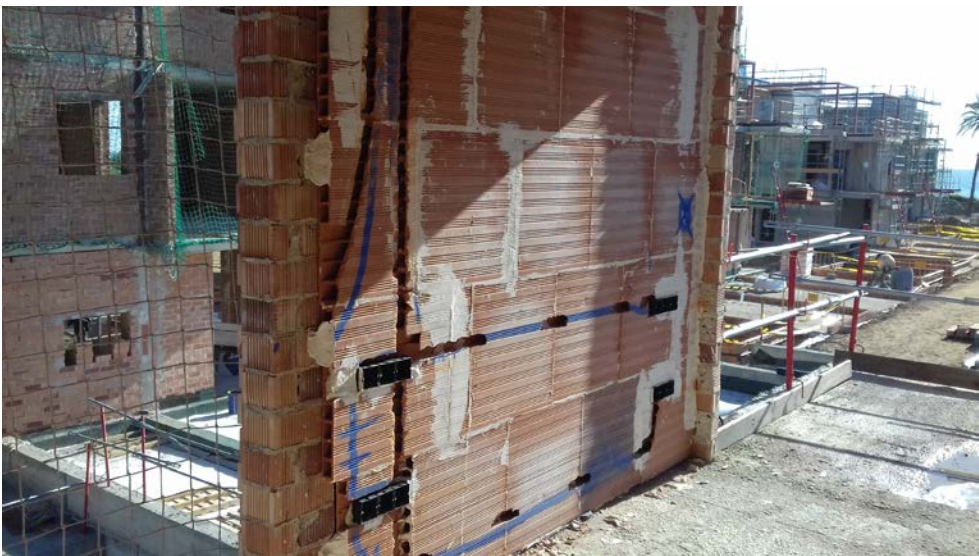
Il·lustració 70: Regates.

Després de deixar-ho marcat. L’industrial encarregat de fer les regates, comença a executar tot lo marcat en obra, de manera que deixa tots els buits en els paraments verticals llestos per deixar les pre-instal·lacions.

Per últim s’executen les pre-instal·lacions, que no és res més que tubs de corrugats de PVC que poden ser corbats i caixetins on aniran ubicats els endolls i els interruptors.

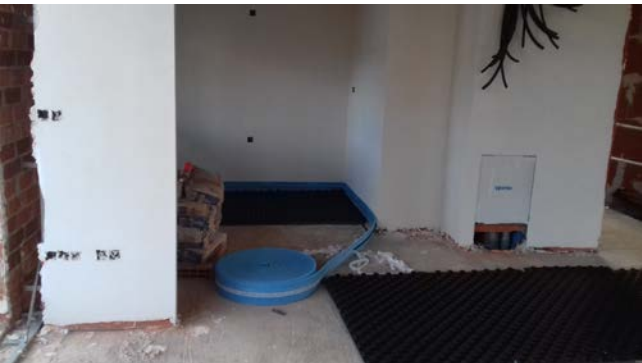
Il·lustració 74: Execució de paviment i banda

A data d'avui només s'ha executat una de les onze cases, però on nomé s'ha col·locat les plaques que conformaran el paviment de polistirè expandit modificat amb un recobriment tèrmic , posant una banda perimetral polietilè per garantir estanqueïtat de la calor i absorbir les dilatacions del morter. Després es posen els tubs de diàmetre 16mm i s'executa el recorregut marcat en plànol i es deixen les derivacions llestes en la fura caixa on es trobaran les connexions del sòl radiant.

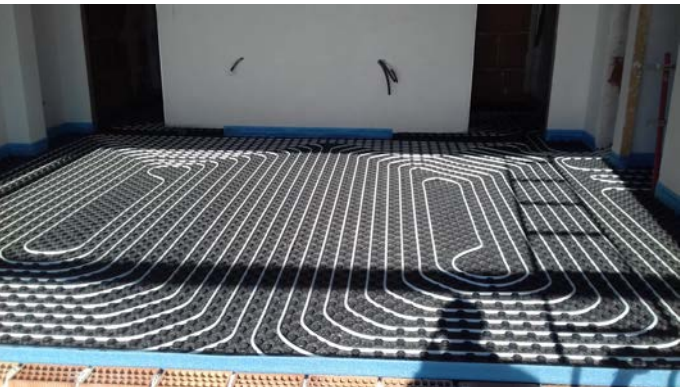
Il·lustració 77: Recorregut tubs sòl radiant.

Després de l'execució dels trams del tubs es té pensat fer un recrescut autonivellabt del paviment d'uns 5-6cm, de morter auto anivellant de base d'anhidrita amb una conductivitat tèrmica de 2,1 W/m·K , una conductivitat essencial per garantir les prestacions de la calefacció.

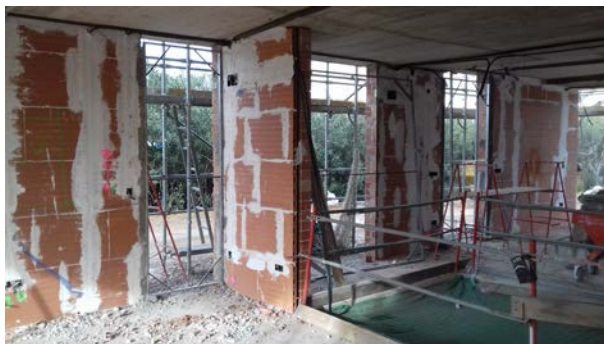
Il·lustració 79: Regates tapades

Per començar a enguixar els paraments verticals de l'interior dels habitatges s'havia de deixar preparat de manera correcta el parament, és a dir, previsions de les instal·lacions executades i les regates tapades. Amb aquests treballs previs executats, el projecte et demana un enguixat projectat amb màquina maestrat, és a dir col·locant maestres cada 1,5m per a la correcta execució del guix deixant la superfície el més plana possible.
